ПРОТОКОЛ № 1 / 2024
ЗА ИЗПИТВАНЕ НА ВИБРАЦИОННОТО СЪСТОЯНИЕ НА ХГ В
МВЕЦ „ЧУРЕКОВСКА“

2.Хидрогенератор ХГ тип: вертикален синхронен SGA 9C 06 T, производство на фирма Hitzinger

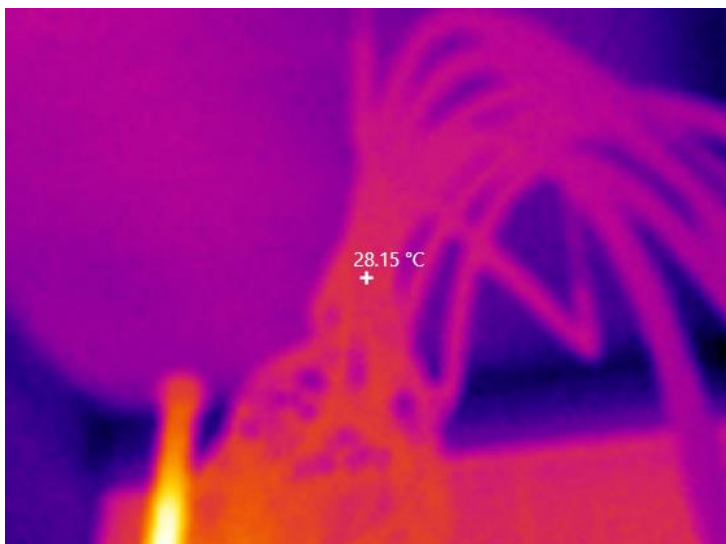
- Изводи НН

Максимално загряване на елементите на трансформатора: на изводи НН 29.58 °С; на изводи ВН 29.26 °С; на капака на трансформатора 38.07 °С; на охладителя 36.97 °С

Макс. температура	Околна температура	Макс. прегряване	Допустима Температура
Дименсия	°С	°С	°С	°С
Изводи НН	28.15	21.7	6.45	90
Изводи ВН	26.45	21.7	4.75	90
Кабели НН	28.25	21.7	6.55	90
Кабели ВН	26.22	21.7	4.52	90
Капак трансформатор	35.50	21.7	13.80	90
Охладител	34.62	21.7	12.92	90
